## Histoire de pont – Acte 2 – Remise en état des dessous de la 11B

Mai 2021

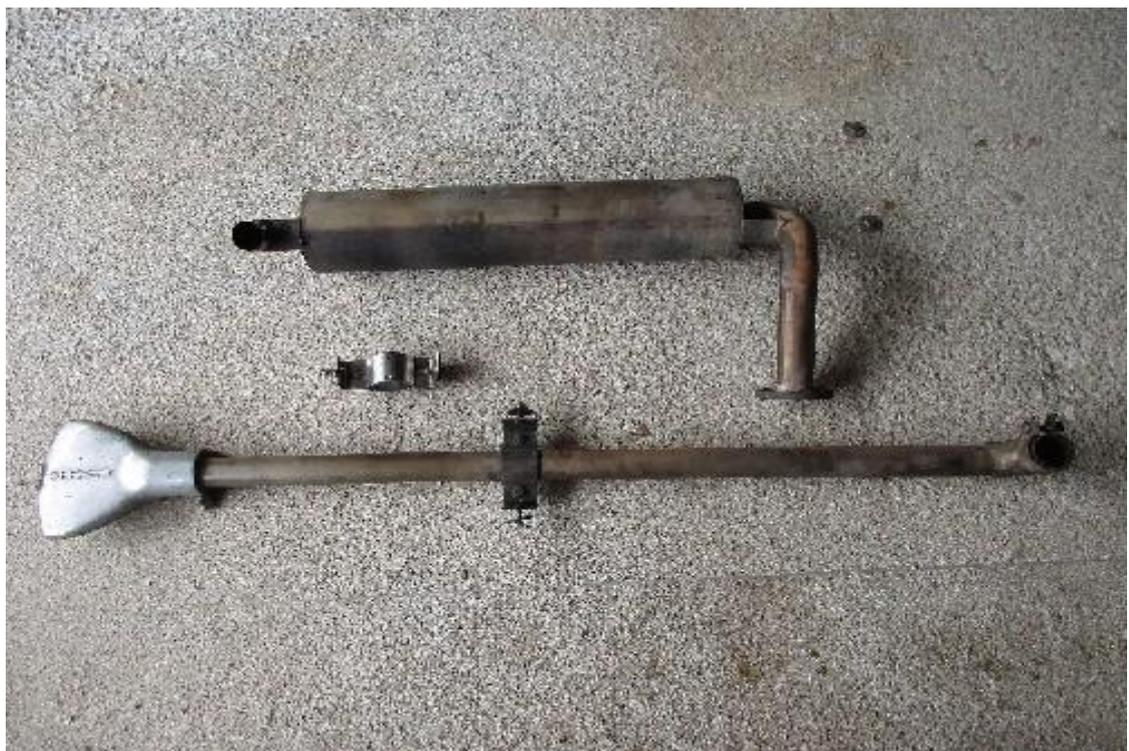
L'échappement Inox à plus de 30 ans et 100000 Kms

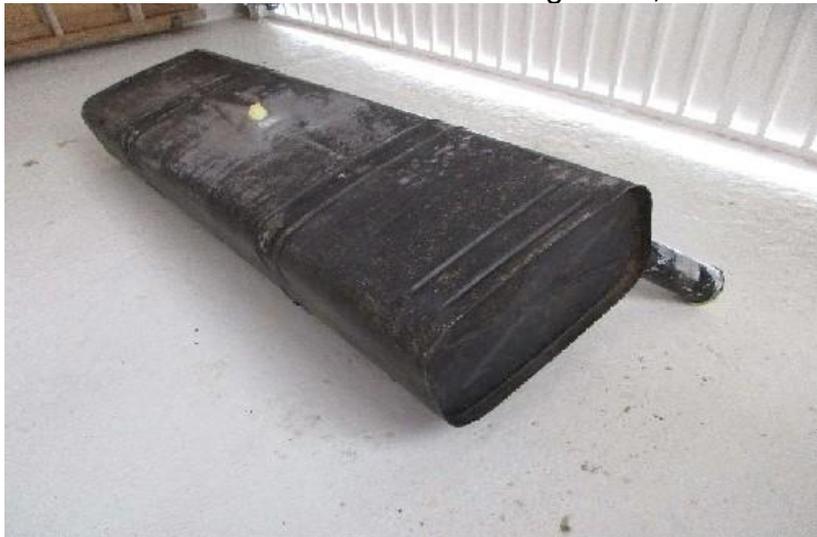
Pendant la fabrication du pont en bois, l'embase du bouchon du réservoir d'essence à été ressoudée par le spécialiste et le réservoir réparé est revenu par la même navette, pendant le confinement.

Bonne nouvelle il est en excellent état général, sans aucune oxydation intérieure.

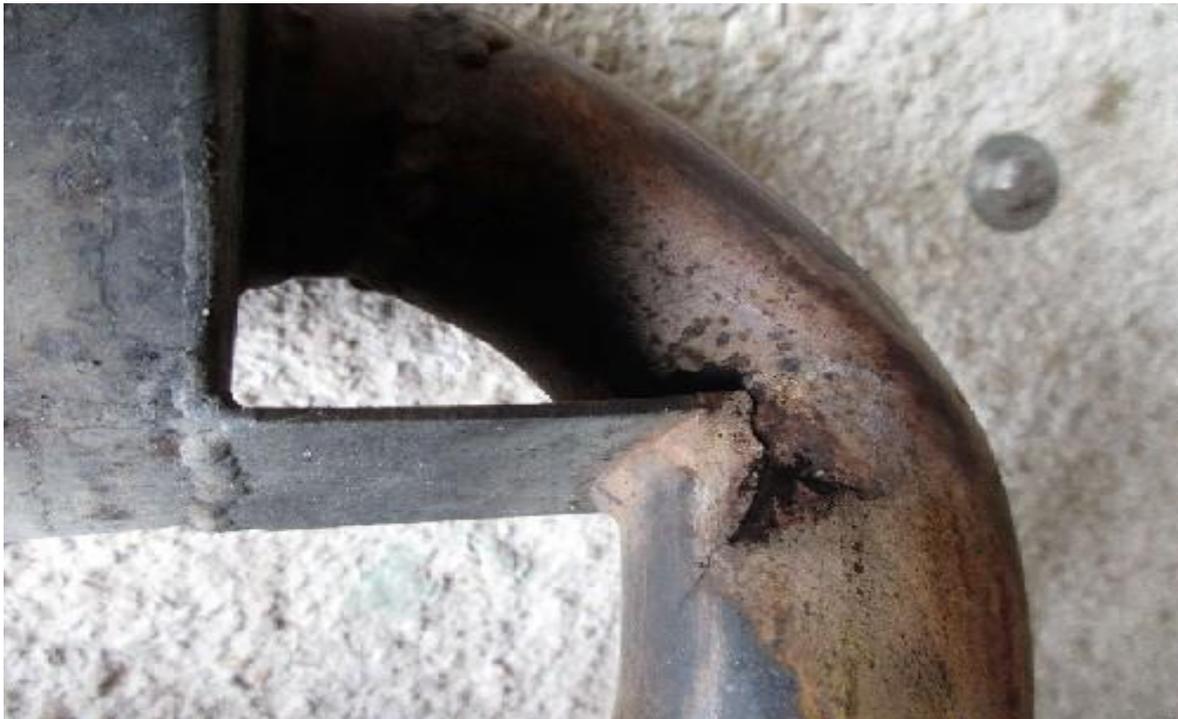
Des criques sont apparues sur le silencieux d'échappement, dûes aux vibrations, quelques soudures et un renfort vont y remédier, plus un brossage en règle pour redonner de l'éclat.

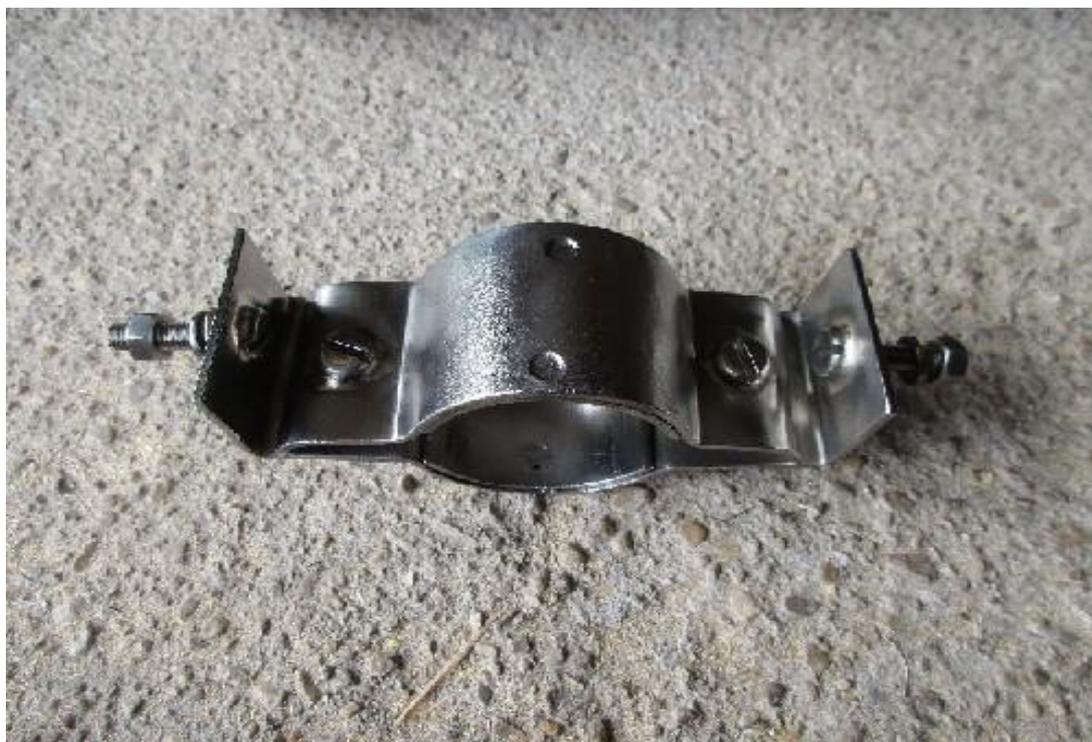
Le collier support de tube de sortie d'échappement, que j'avais confectionné en inox à bien vieilli, un coup de brosse et s'est reparti pour plusieurs décennies.

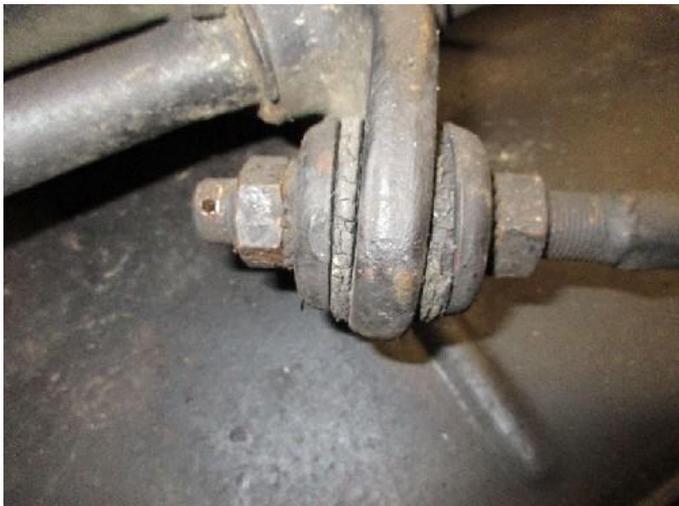
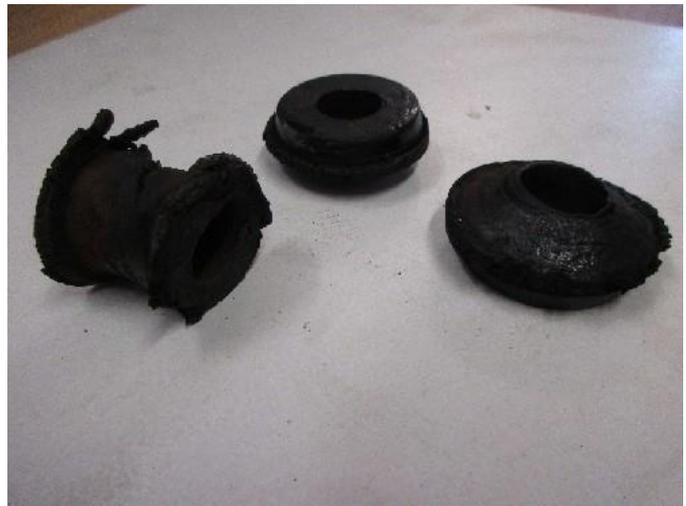
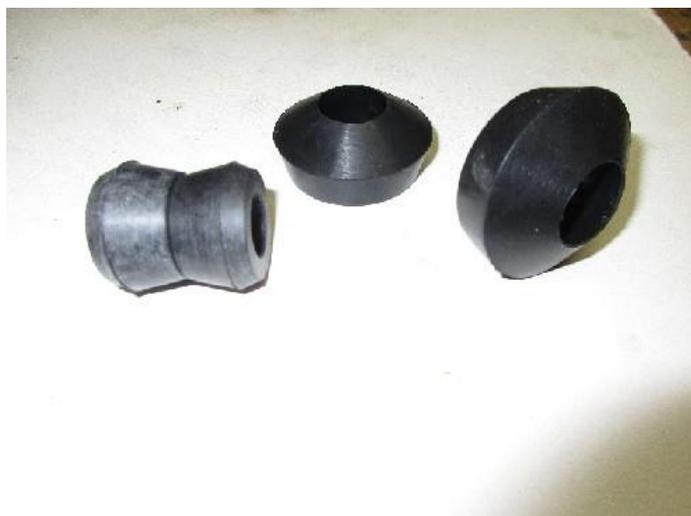
Les silentblocs sont de 1950, j'en profite pour les changer.

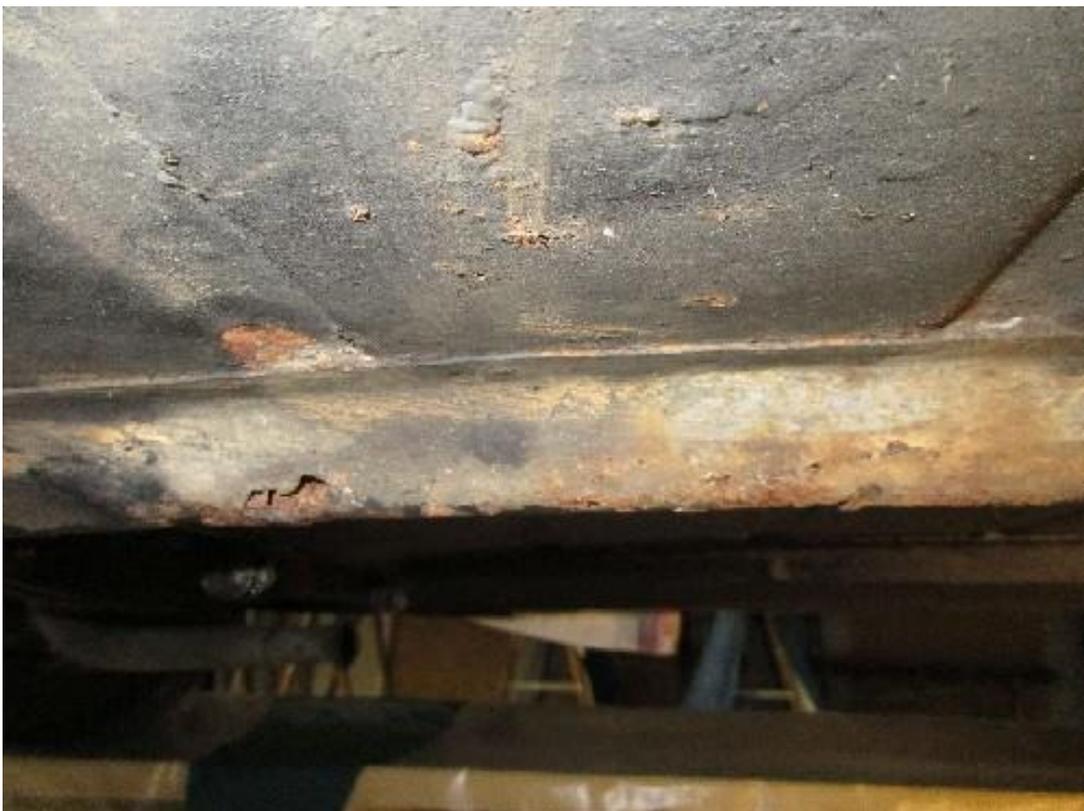
L'état des lieux après la dernière remise en état, il y a plus de 40 ans, laisse voir quelques traces de corrosion, exemple la partie sous le plancher au niveau du conducteur.

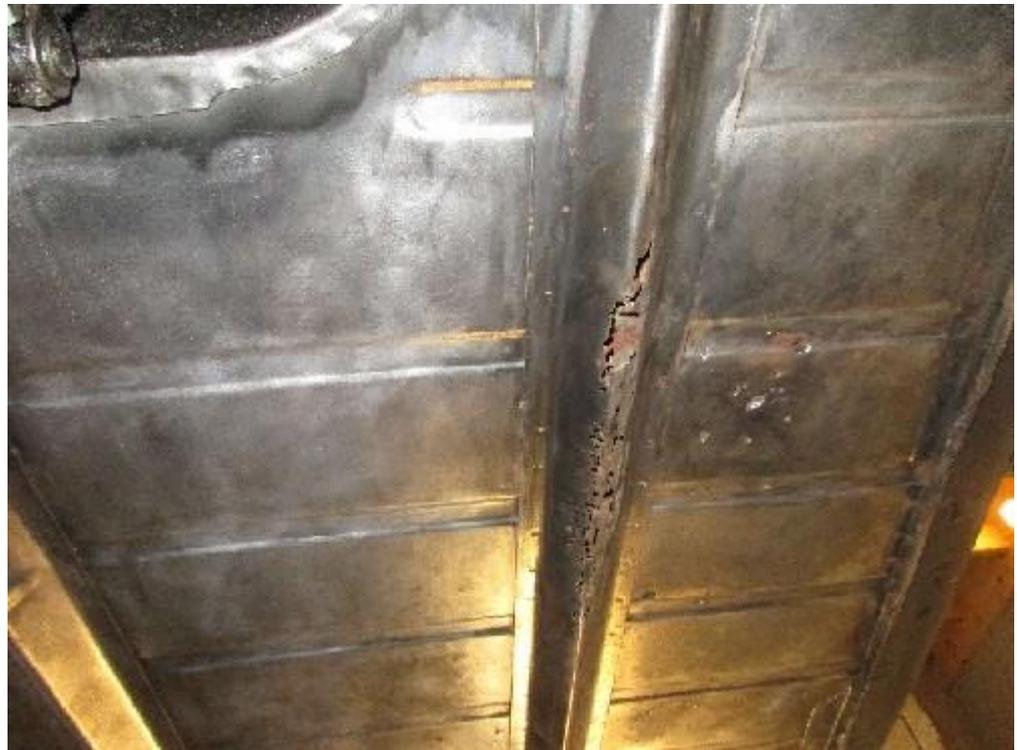
Inévitablement la réalité de la corrosion se précise.

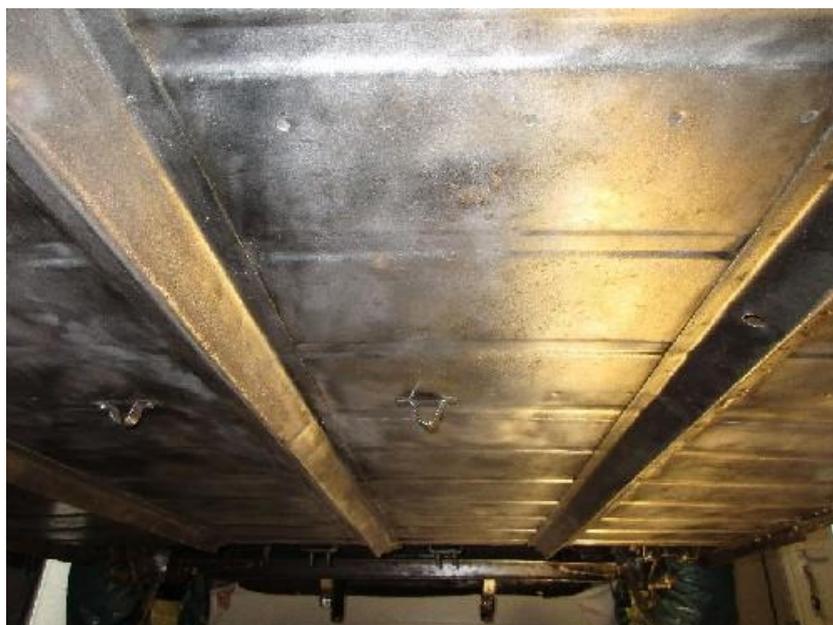
Le reste du plancher est comme neuf.

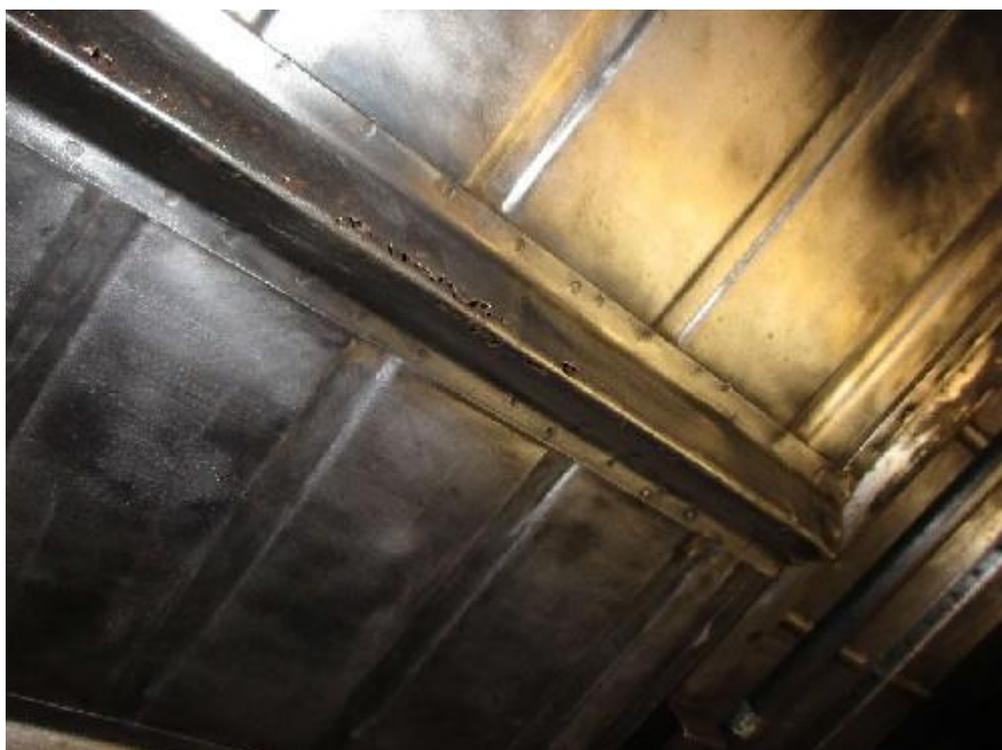
Par contre l'extrémité du profilé en V à l'arrière est aussi touchée par la corrosion, alors que la tôle paraissait saine.

L'option finale, après réflexion, est de remplacer uniquement les parties de tôle oxydées, en purgeant le minimum de tôle.

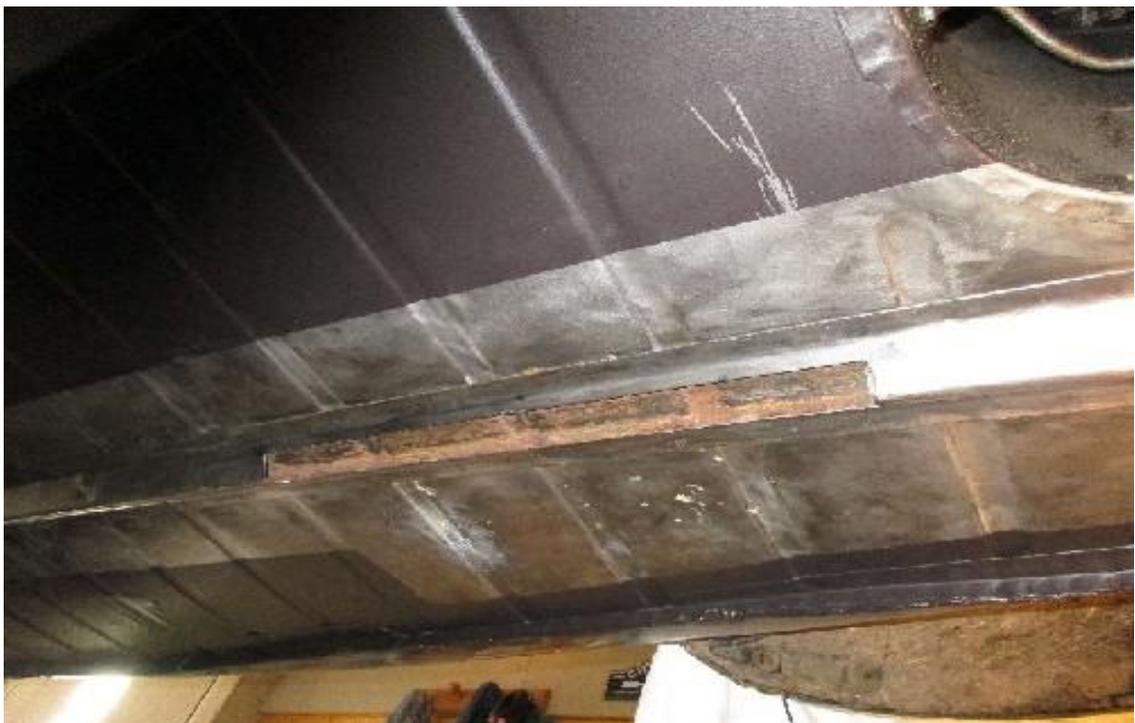
Purge de la partie avant, étonnamment il n'y a aucune protection dans les zones de contact, la tôle d'origine n'est pas attaquée par la rouille, au moins dans les zones où l'humidité ne stagne pas.

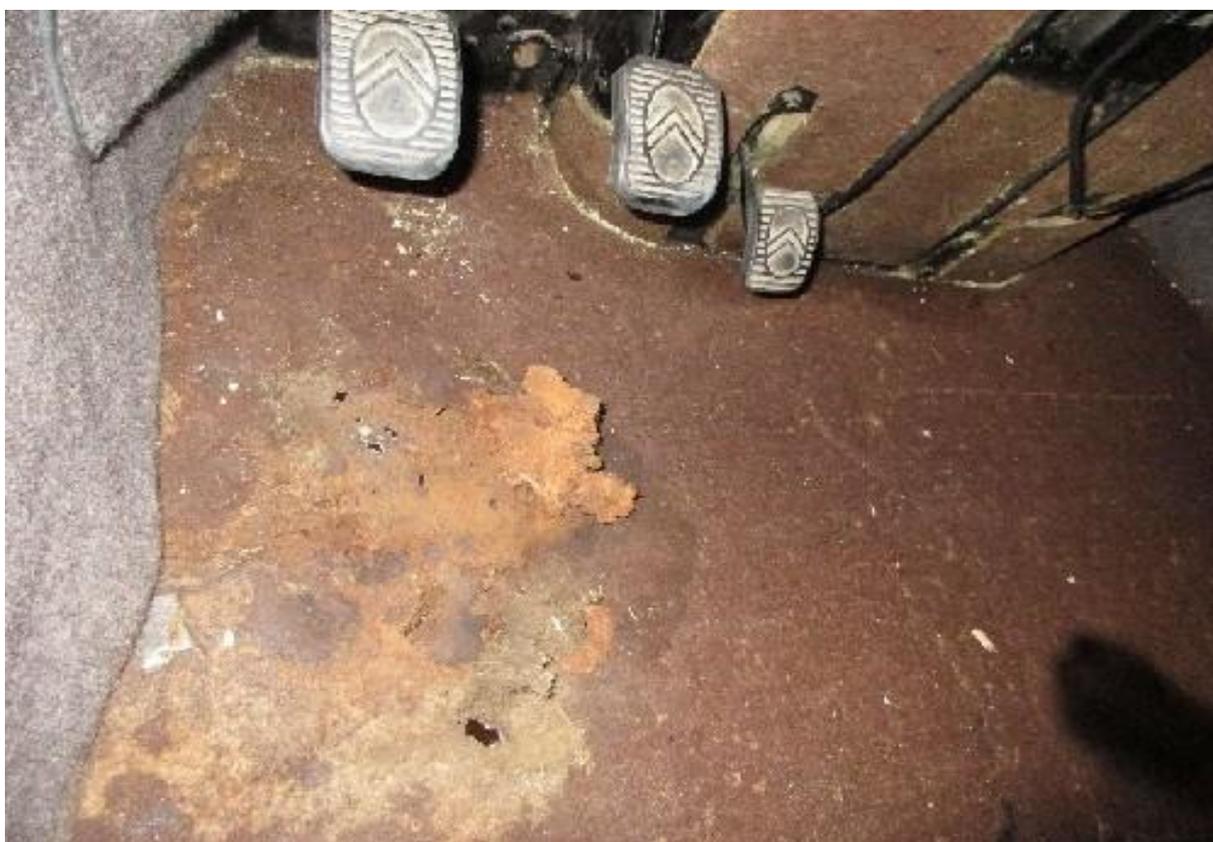
Examen des dégâts côté intérieur, la thibaude mise en place lors de la restauration a conservé l'humidité, qui au fur et à mesure des années a fait des dégâts, malgré les séchages répétés, après avoir enlevé le tapis caoutchouc, la corrosion au final est importante.

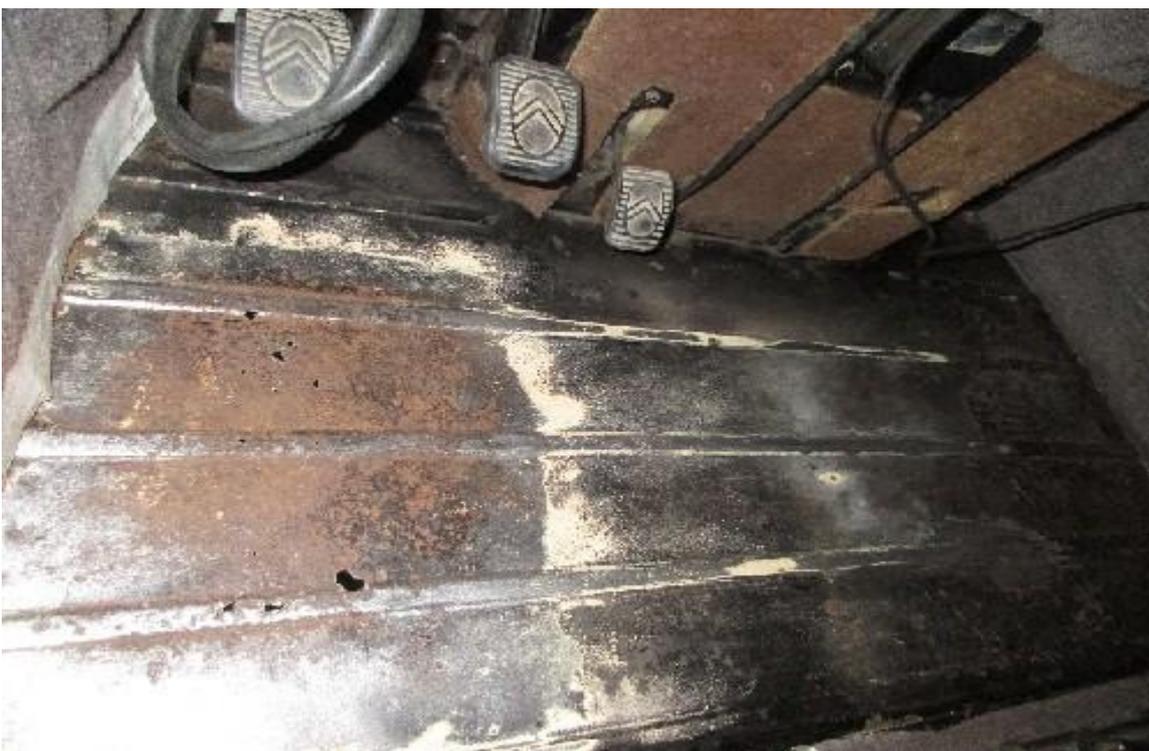
Ponçage du plancher avant, les parties rouillées sont en creux, cela délimite la zone à changer.

Petite précision, lors de la restauration de la 11, le plancher n'avait aucune trace de corrosion, juste quelques points de rouille, un brossage, puis peinture d'apprêt et deux couches de finition de l'intérieur de la coque avaient été réalisées.

Après concertation avec un ami professeur technique, qui restaure une Trac et qui a changé un petit morceau de son plancher, il a été décidé de refabriquer le morceau de plancher avec ses nervures, au plus proche possible de l'origine.

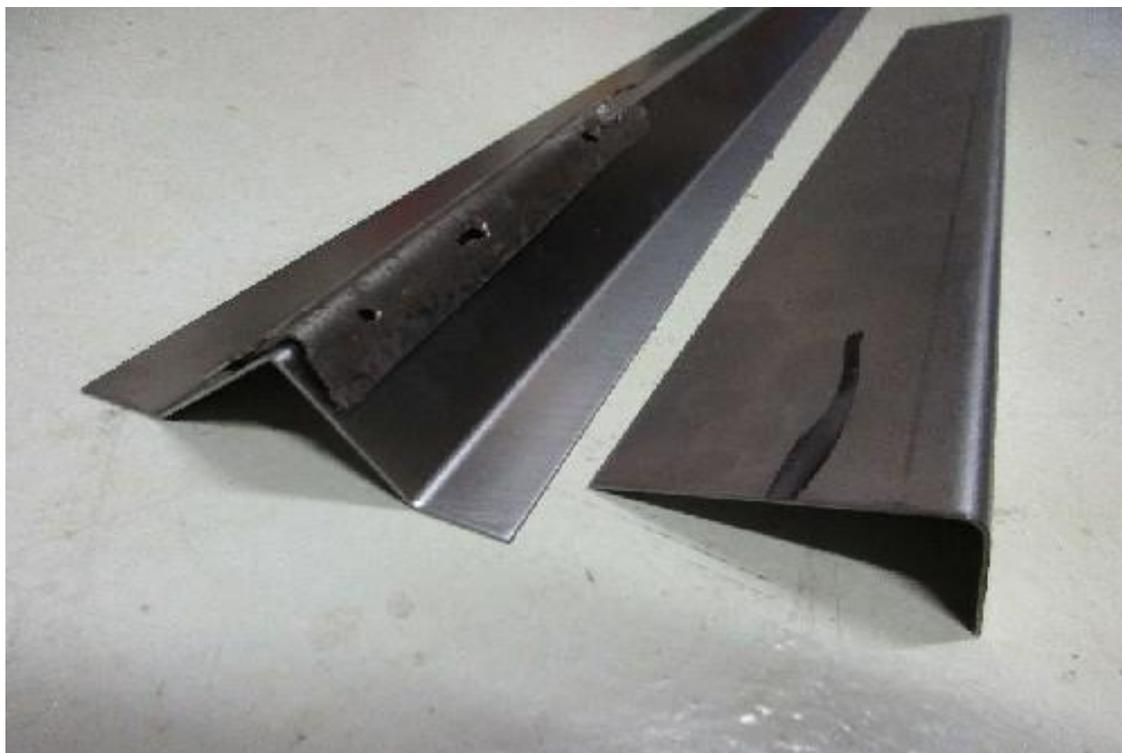
La pièce refabriquée ( à gauche ) d'un fournisseur de pièces de Traction n'est pas conforme, car pliée et non emboutie.

On voit bien la différence avec la superposition d'un morceau issu de la voiture.

A droite le morceau de cornière embouti, conforme au profil d'origine.
